OGGETTO: AGGIORNAMENTO DELLA PERIZIA DI STIMA CON IL CRITERIO DELLA STIMA SINTETICA DELL'IMMOBILE DENOMINATO "EX ISTITUTO ELIOTERAPICO" DI MEZZASELVA DI ROANA (VI), VIA ALFREDO CAMPIGLIO N. 22. APPROVAZIONE PERIZIA.

**Affidamento del servizio di redazione della perizia di stima con criterio della stima sintetica dell’immobile denominato “ex Istituto Elioterapico” di Mezzaselva di Roana (VI) Via Alfredo Campiglio n. 22.**

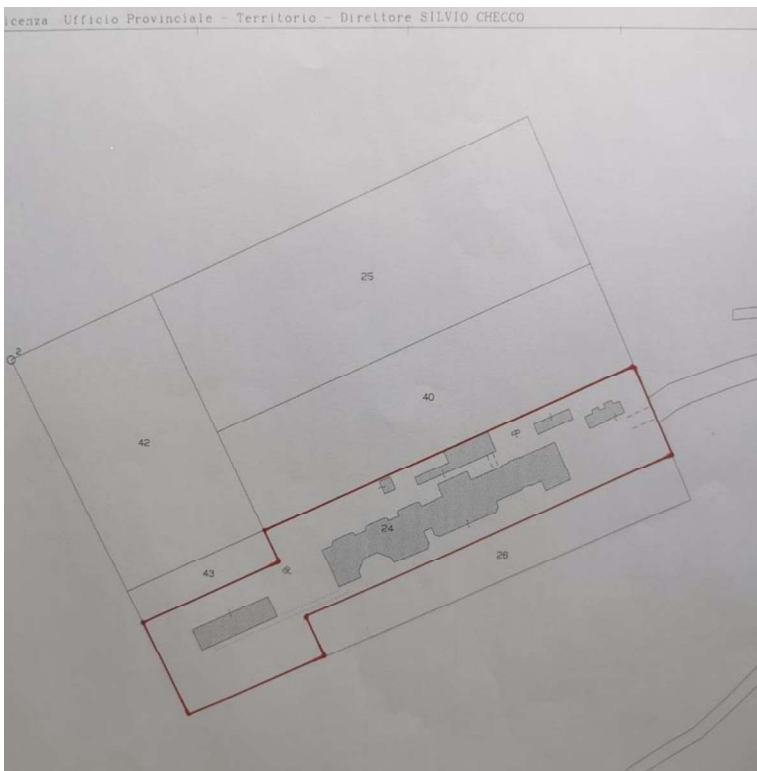
A seguire la planimetria del foglio 29, con segno in rosso la particella n. 24 in cui sono compresi gli immobili di perizia, le foto estratte da Google Heart e alcune foto degli esterni.

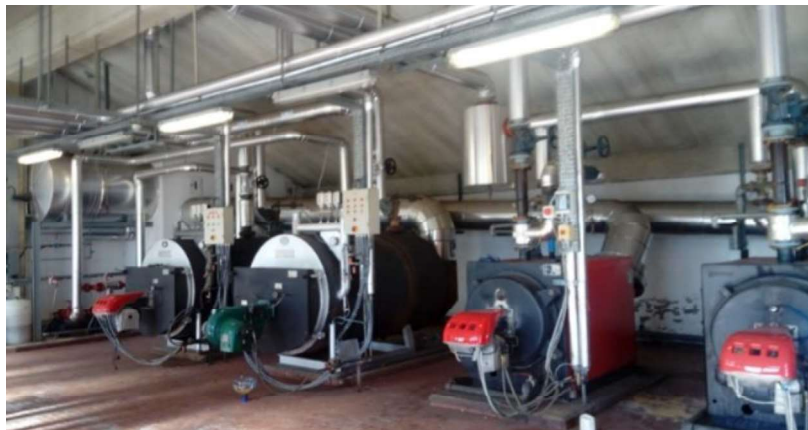
In centrale termica sono presenti quattro caldaie di potenza varia, omologate per gasolio o nafta; la targhetta di omologazione non risulta sempre visibile e per una si riscontra la data del 1975, quindi oltre 50 anni dalla prima messa in funzione.

Tre bruciatori sono datati inizio anni 2000; il quarto ha una età indefinibile. Si riscontrano lavori eseguiti in tempi relativamente recenti per la coibentazione dei canali di fumo in uscita. Non è possibile verificare il funzionamento, gli aspetti di sicurezza, manutenzione e verifiche

della combustione. Il tecnico manutentore dipendente del USLL7, presente al sopralluogo, conferma che in stagione invernale viene eseguito in media un sopralluogo alla settimana alla unica caldaia in funzione, destinata al mantenimento della temperatura minima dei circuiti.

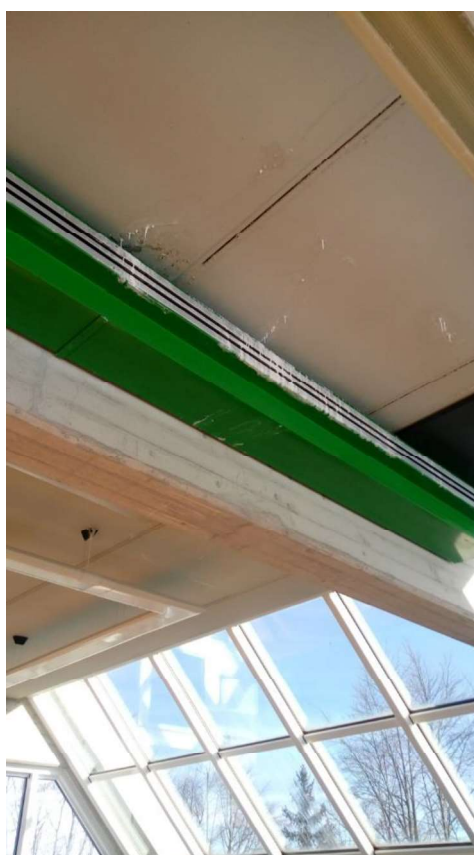
Ha stretta relazione con i consumi energetici ed il benessere ambientale, in particolare per i locali con le pareti nord del piano terra, prive totalmente di soleggiamento ed in prossimità del muro di contenimento della collina; le pareti nord dei piani superiori; la generalità dei pavimenti delle terrazze, che costituiscono il soffitto dei locali palestra, piscina e degenze.

Le terrazze che sono state oggetto di vari interventi manutentivi presentano ancora difetti di impermeabilizzazione e insufficiente coibentazione verso i piani sottostanti. Sono diffuse le infiltrazioni di acqua verso i soffitti sottostanti a causa di fessurazioni trasversali ricorrenti, il conseguente ristagno d'acqua dal soffitto ed il grave percolamento sul pavimento, inconveniente che si accentua pesantemente in inverno con la permanenza di neve sulle terrazze. Le foto si riferiscono al locale palestra del corpo RI.

- Rifacimento delle impermeabilizzazioni delle terrazze per risolvere le persistenti infiltrazioni e percolamenti ai piani sottostanti.
- Sostituzione dei pavimenti di palestra e altri locali e ridipinture dei soffitti ammalorati dalle infiltrazioni.
